TITLE: DETECTOR FOR SLACK OF HANGER BELT OF LIFT DEVICE

特開平8-40669

(54) 【発明の名称】 昇降装置の吊下ベルト弛み検出装置

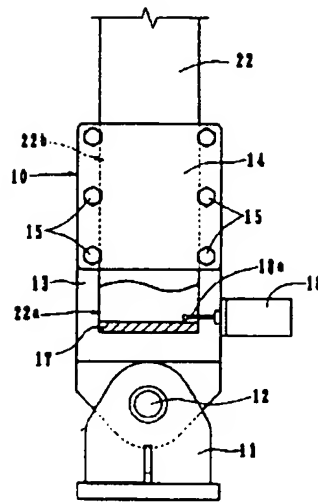
【0023】また、図6に示すように吊下ベルト22の端部を折り返し、その折り返しUターン部22aを吊下ベルト結合手段10の押さえプレート14から下方に突出させた状態で、折り返し重なり部22bをベースプレート13と押さえプレート14との間で挟持固定し、押さえプレート14から下方に突出するUターン部22aの底部を被検出部17として、この内側にベースプレート13に取付けた検出器18のアクチュエータ18aを係合させ、吊下ベルト結合手段10に対し吊下ベルト22が上方に引き抜かれるように移動したときのUターン部22aの底部（被検出部17）の上昇移動を検出器18で検出するように構成することができる。この構成は、吊下ベルト22に補強用線材16が埋設されていない場合にも実施することができる。

【図6】 第三実施例を示す一部切り欠き正面図である。
